## INDICAÇÃO Nº 22/2025

O Vereador que esta subscreve, no uso de suas atribuições legais, vem, respeitosamente, indicar ao Senhor Prefeito Municipal de Cordisburgo que determine, com urgência, aos órgãos competentes, a realização de vistoria e reparo emergencial na cruz da Igreja de Santo Antônio e no Cruzeiro localizados no Distrito de Lagoa Bonita.

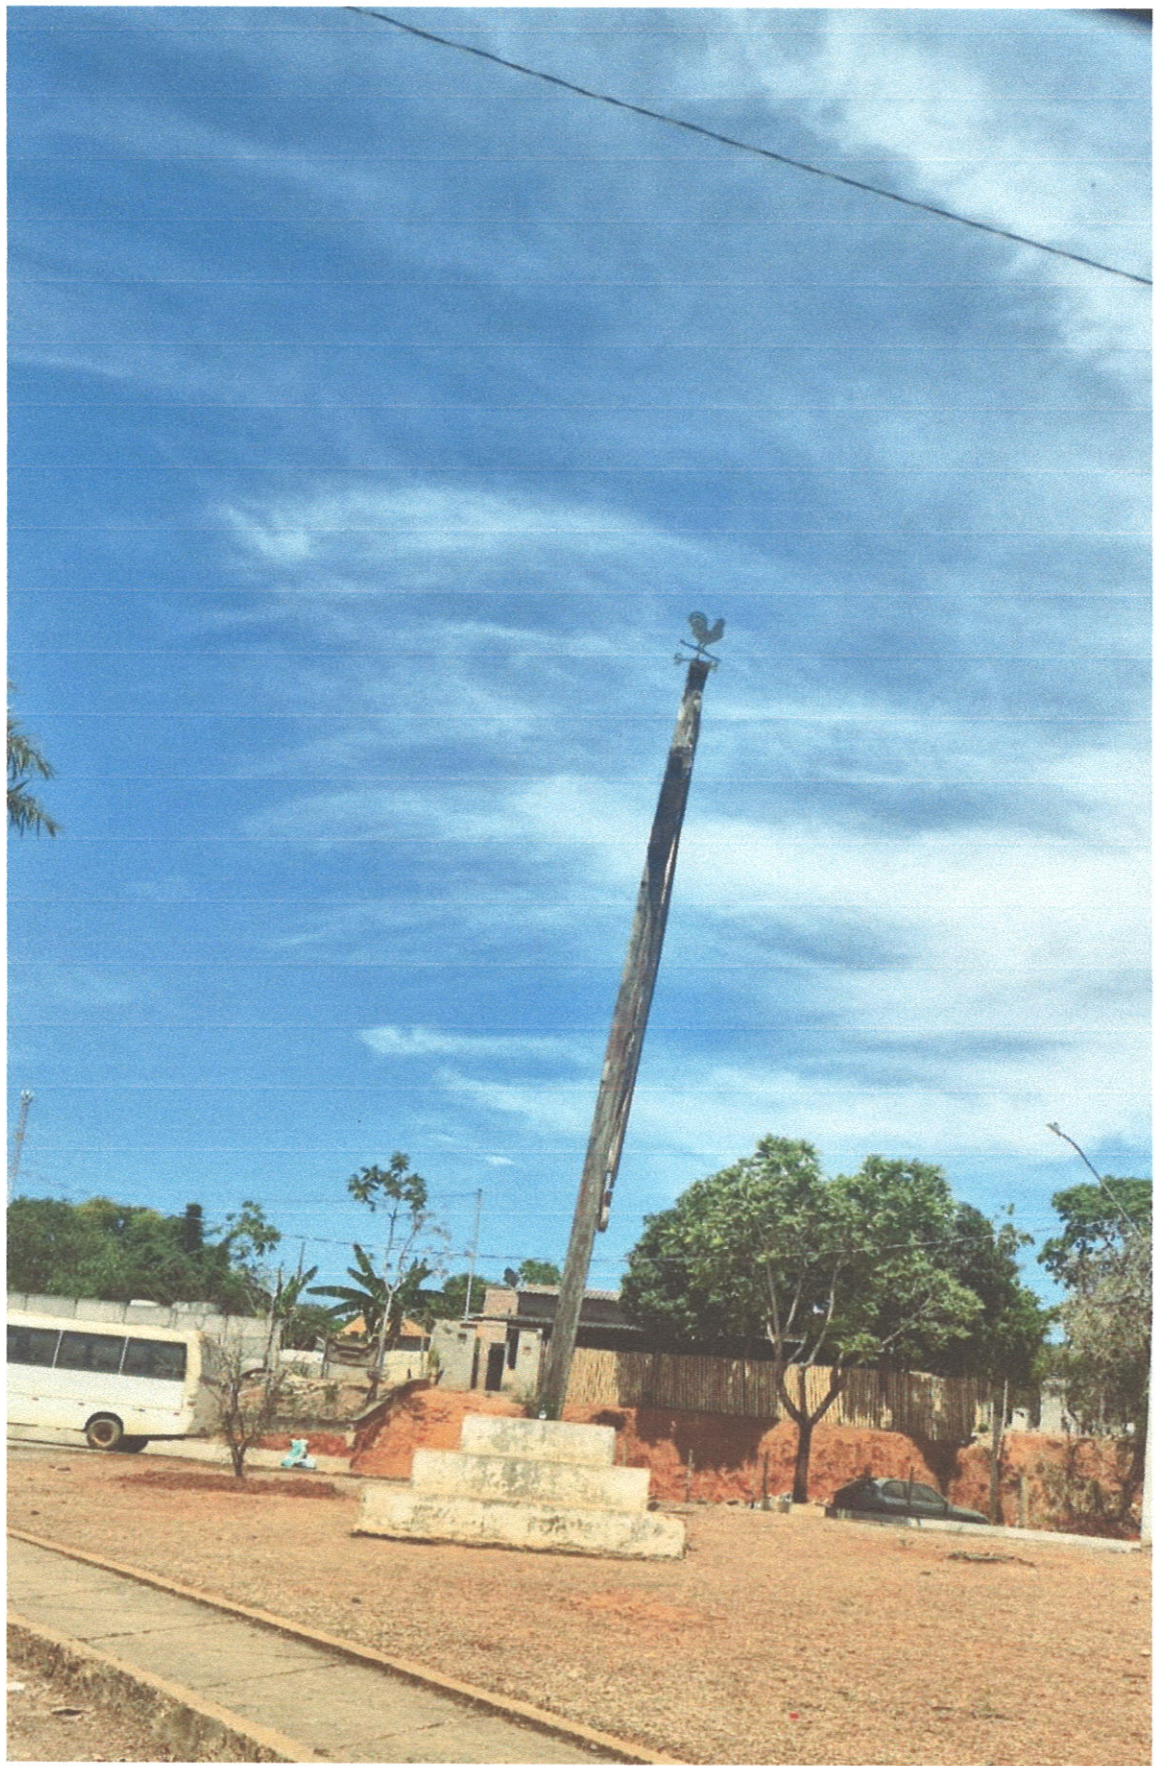
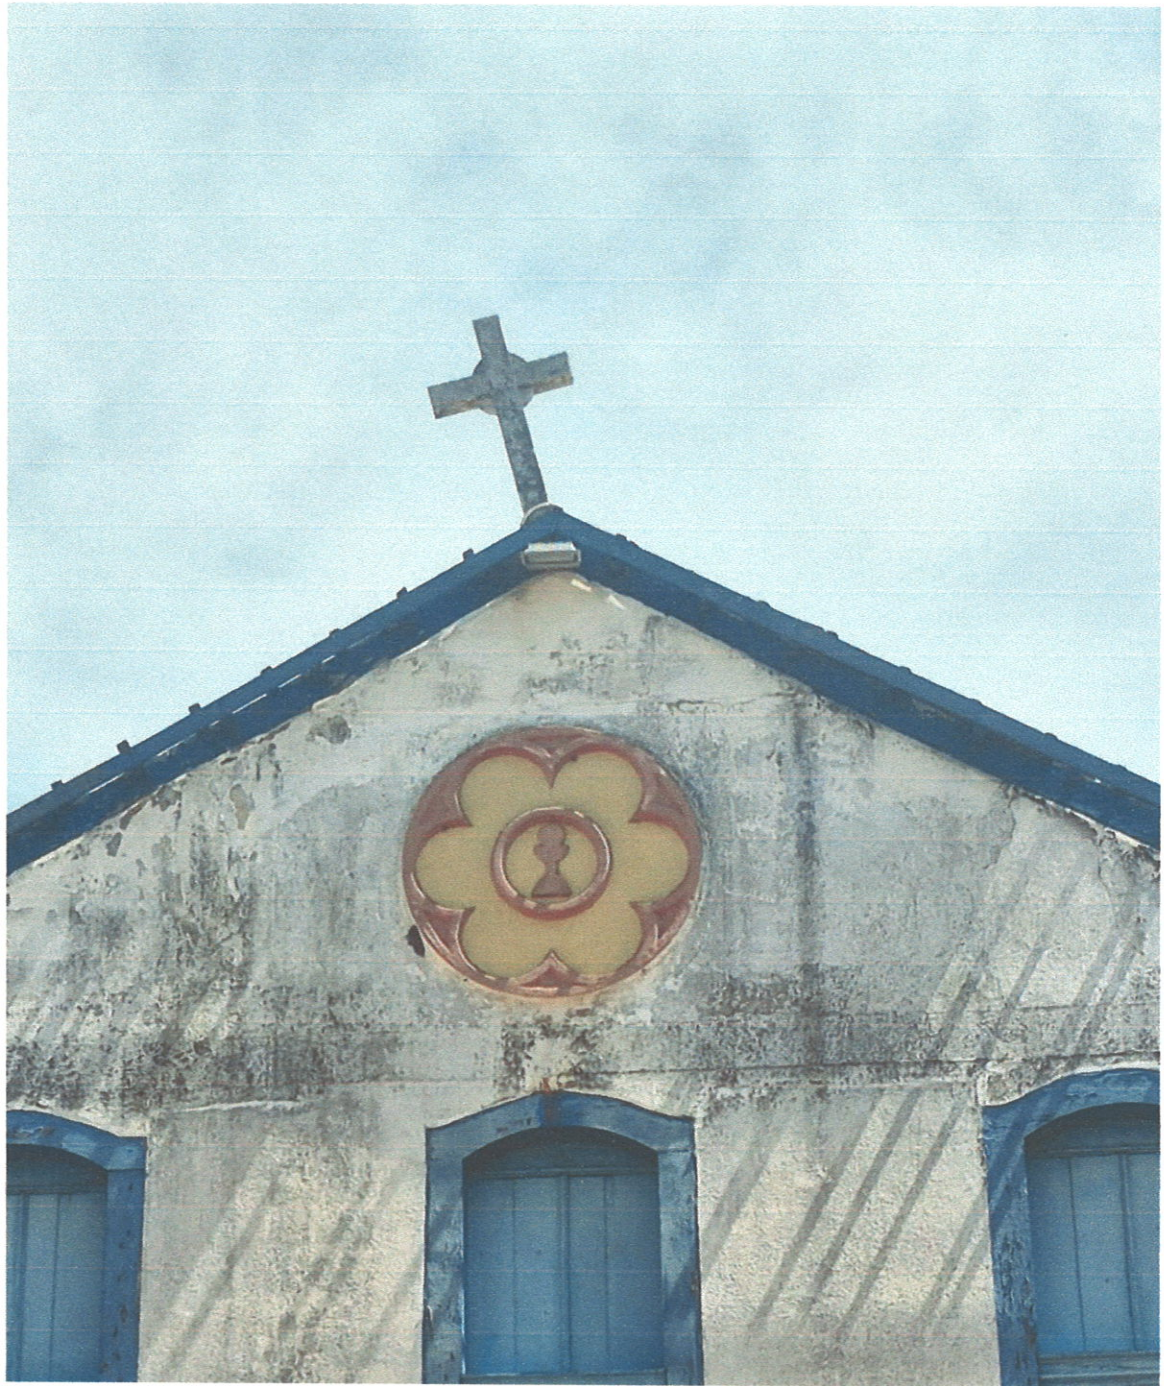
1. A cruz da Igreja de Santo Antônio, confeccionada em ardósia, encontra-se inclinada aproximadamente entre 10° e 15° para a lateral direita. Por tratar-se de um material pesado e instalado em altura considerável, há alto risco de desprendimento e queda, o que pode ocasionar acidentes graves com frequentadores da igreja.
2. O cruzeiro de madeira, situado na praça da comunidade, apresenta inclinação entre 20° e 25°, com a estrutura visivelmente deteriorada e comprometida pela ação do tempo. O local é um importante ponto de convivência, frequentado por crianças, estudantes e moradores, o que agrava a preocupação com a segurança.

Seguem fotografias anexas, demonstrando claramente as condições precárias e a inclinação das estruturas, o que reforça a necessidade de intervenção técnica urgente.

Diante da gravidade da situação, é necessário a realização imediata de vistoria técnica, com posterior reparo, substituição ou restauração das estruturas, conforme avaliação dos profissionais competentes.
